Projekt budowlano-konserwatorski remontu i konserwacji elewacji
budynku Dawnej Oberży wraz z cokołem oraz murowanym
ogrodzeniem przylegających garaży na terenie Muzeum Łazienki
Królewskie

PROJEKT BUDOWLANY- PROGRAM PRAC KONSERWATORSKICH

Data opracowania: **marzec 2017 r.**

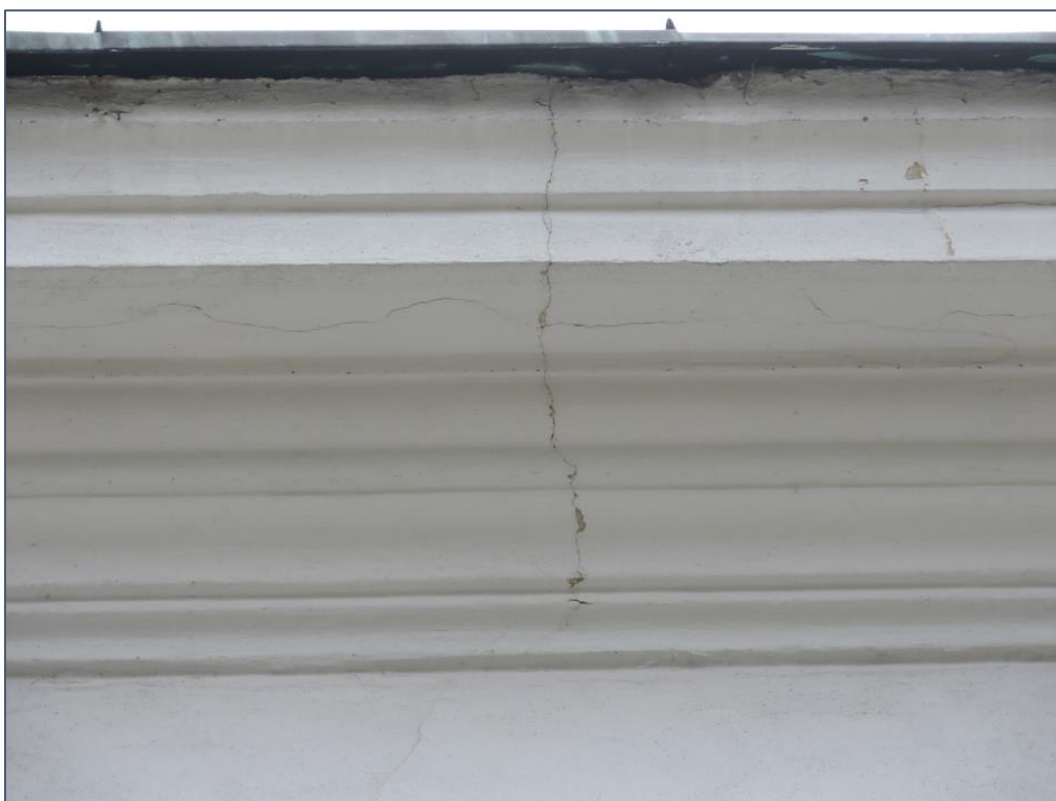
Na powierzchni wypraw tynkarskich, widoczne głównie włosowate pęknięcia i spęcherzenia tynku. Pęknięcia pionowe i poziome o zróżnicowanej szerokości występują także na elementach ciągnionych, fot. 6, 8, 9 (gzymsy, nadokienniki) oraz nadprożach, fot. 7. Ubytki oraz zniekształcenia elementów profilowanych zauważono głównie na bocznych krawędziach nadokienników, fot. 10 i 11

Fot. 6 Dawna Oberża, elewacja południowa – widok szczegółowy pęknięć na gzymsie kordonowym.

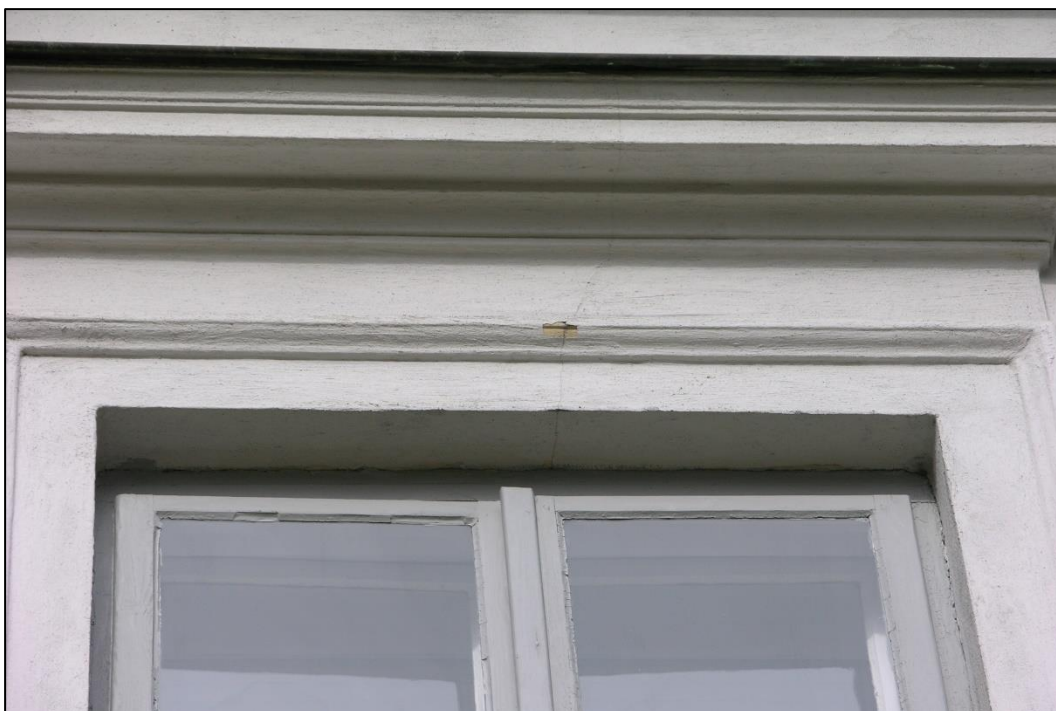
Fot. 7 Dawna Oberża, elewacja południowa – widok szczegółowy pęknięcia na nadprożu okiennym

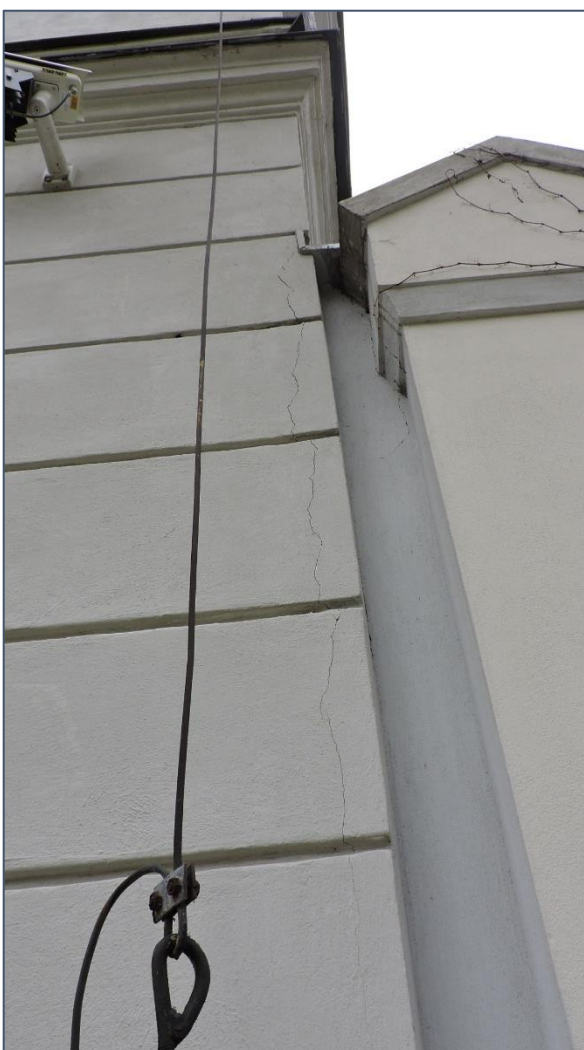
Fot. 8 Dawna Oberża, elewacja południowa – widok szczegółowy, pęknięcie przy murze ogrodzeniowym

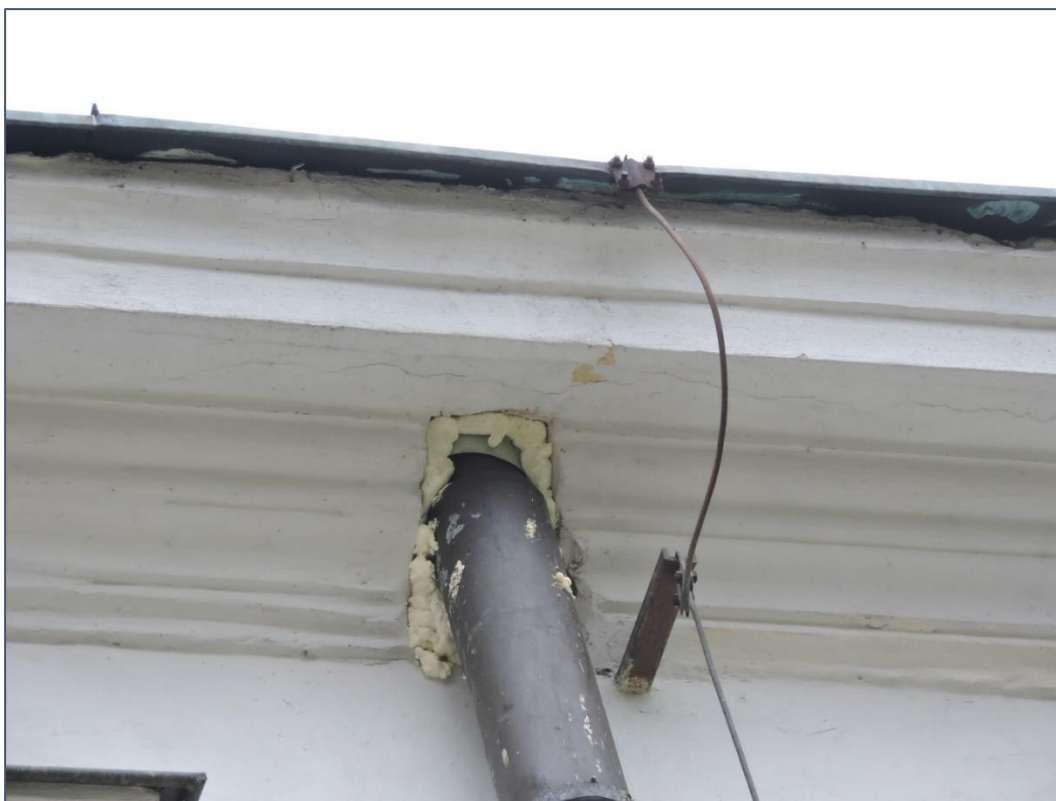
Fot. 9 Dawna Oberża, elewacja południowa – widok szczegółowy styku rury spustowej z gzymsem kordonowym

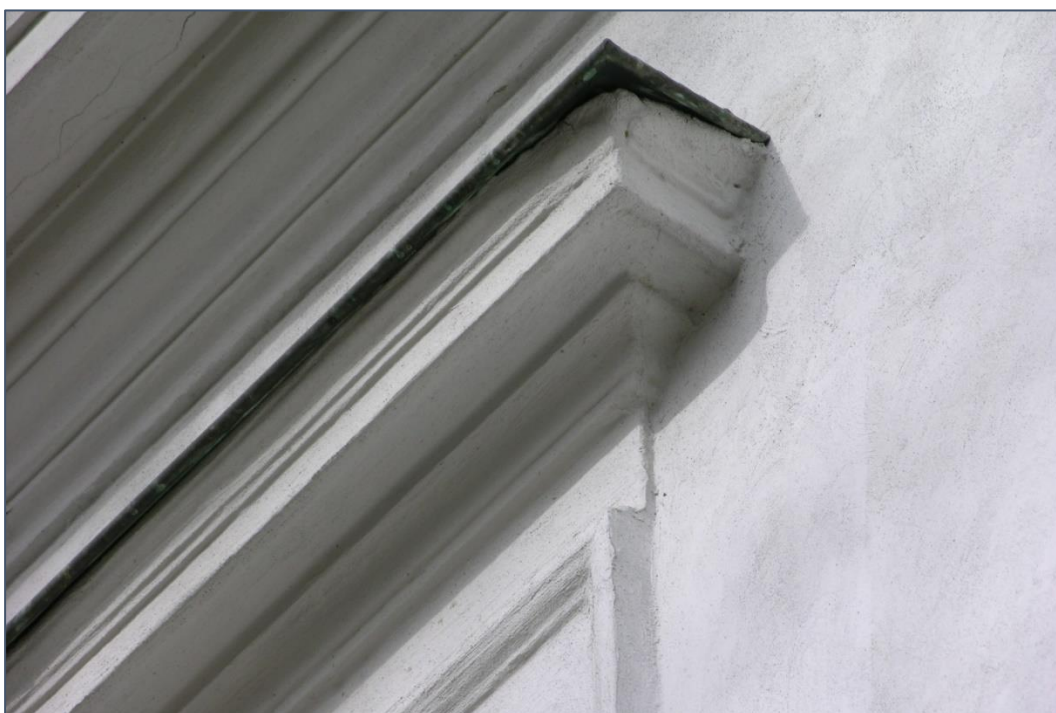
Fot. 10 Dawna Oberża, elewacja południowa – widok szczegółowy niewyprowadzonego profilu nadokiennego

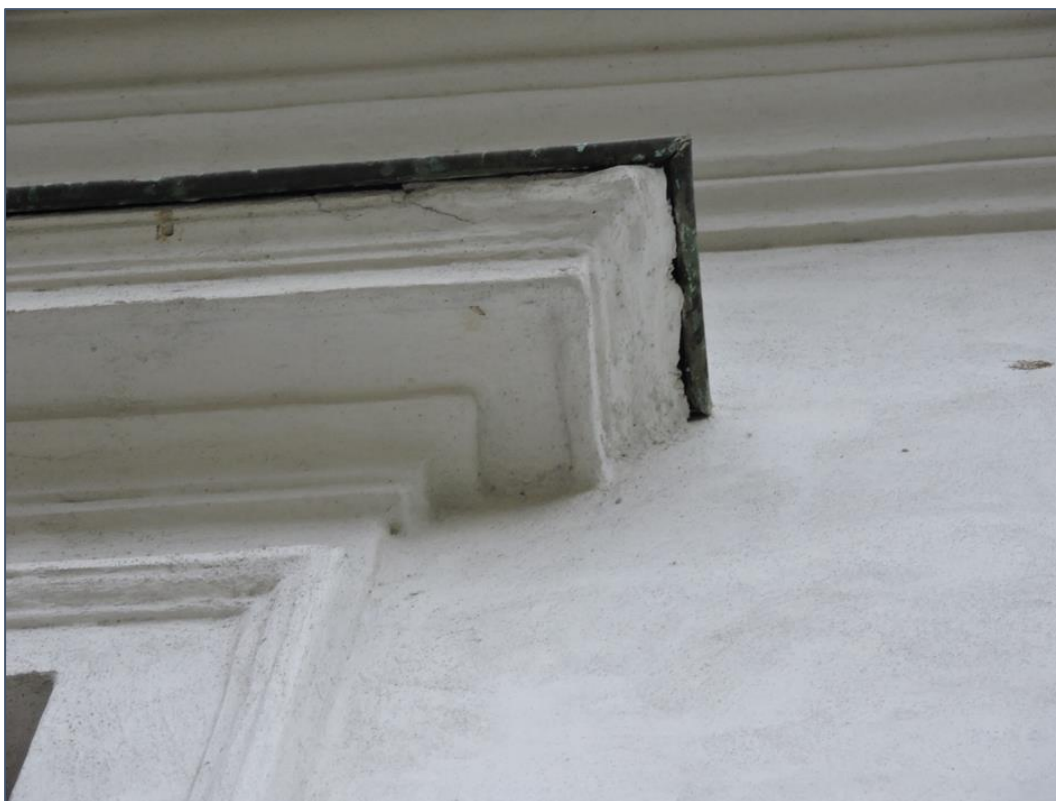
Fot. 11 Dawna Oberża, elewacja południowa – widok szczegółowy niewyprowadzonego profilu nadokiennego

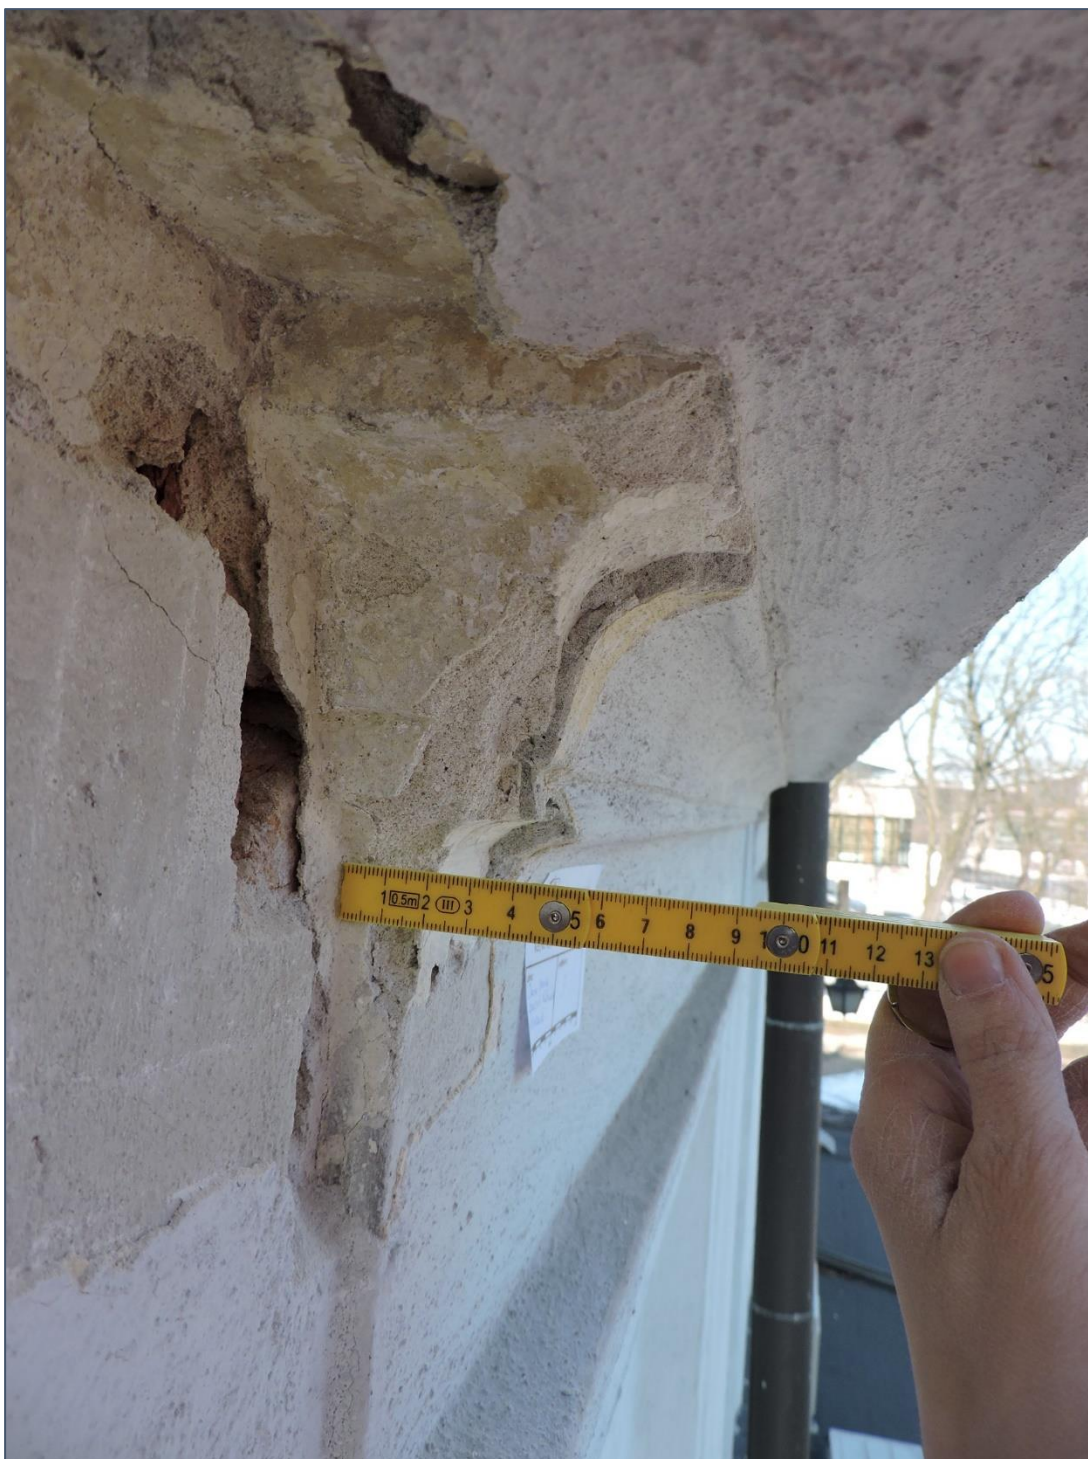
Fot. 13 Dawna Oberża, elewacja wschodnia – widok szczegółowy profilu nadokiennego, na oryginalnych wyprawach nadłożona zaprawa cementowo-wapienna.

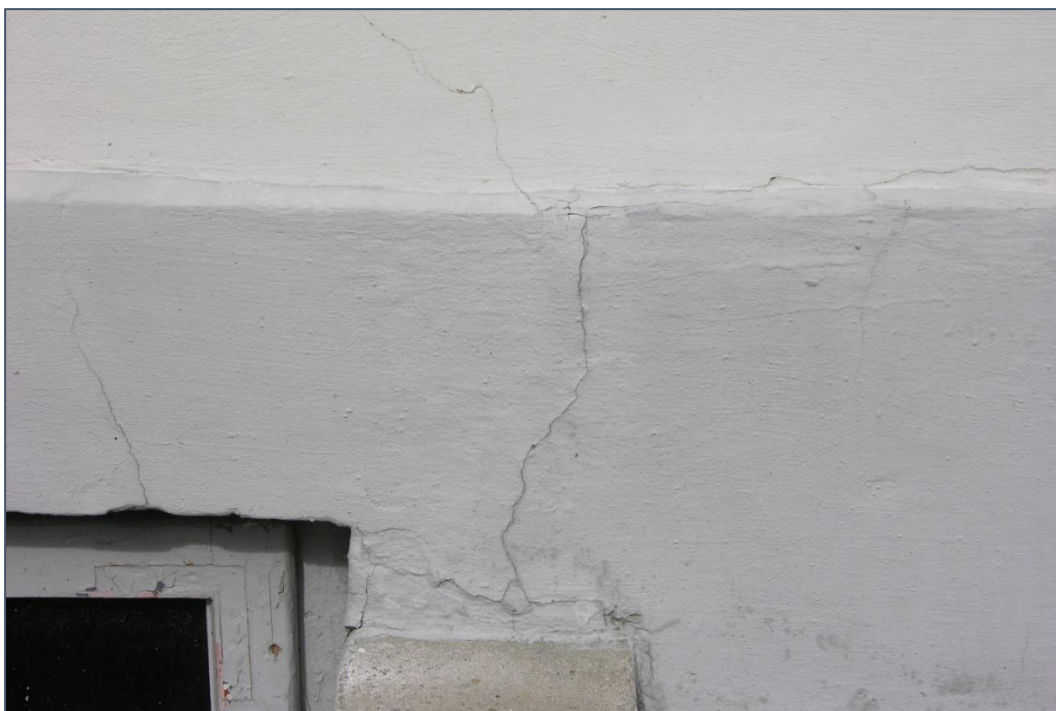
Wyprawa tynkarska na styku z profilowanymi obramieniami okiennymi i opaskami betonowymi świetlików niedopracowana, fot. 14. Na styku z obróbką blacharską, szczególnie w glifach okiennych, pęknięcia zapraw wynikające z termicznej aktywności blachy miedzianej fot. 15.

Fot. 14 Dawna Oberża, elewacja południowa – widok szczegółowy, rysy na wyprawie tynkarskiej

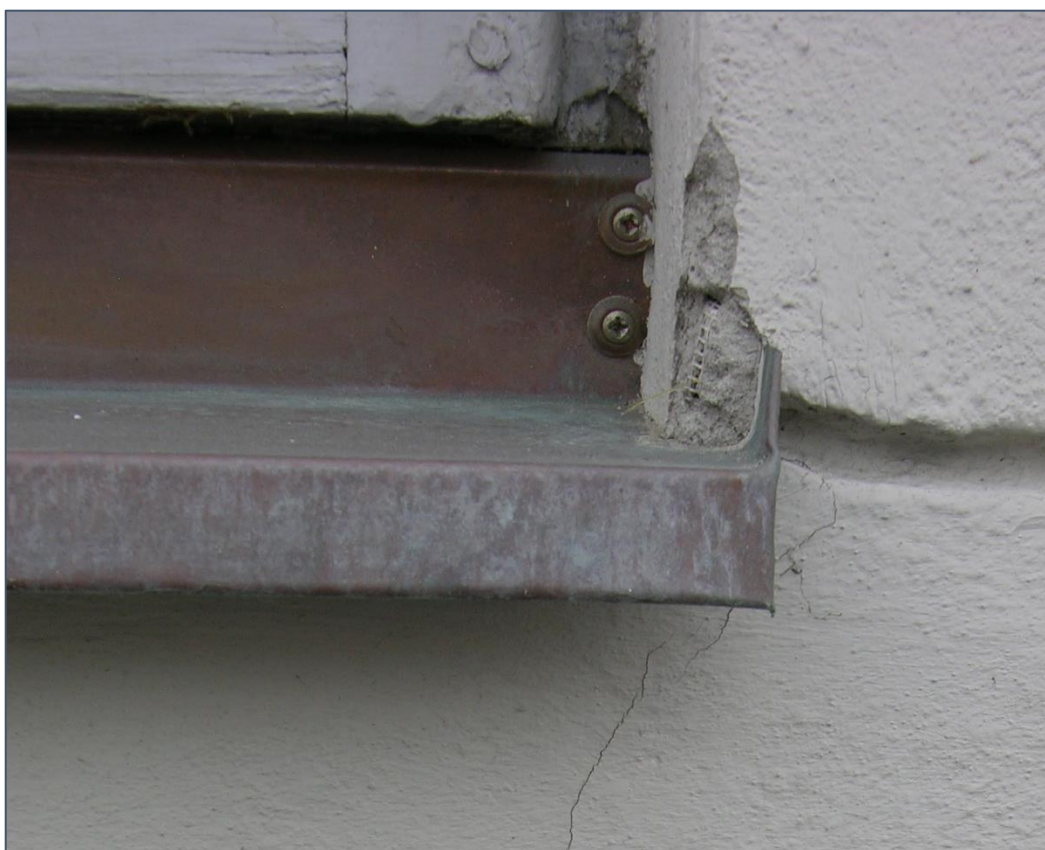
Fot. 15. Dawna Oberża, elewacja północna – widok szczegółowy, ubytki i pęknięcia na styku z wyprawą tynkarską.

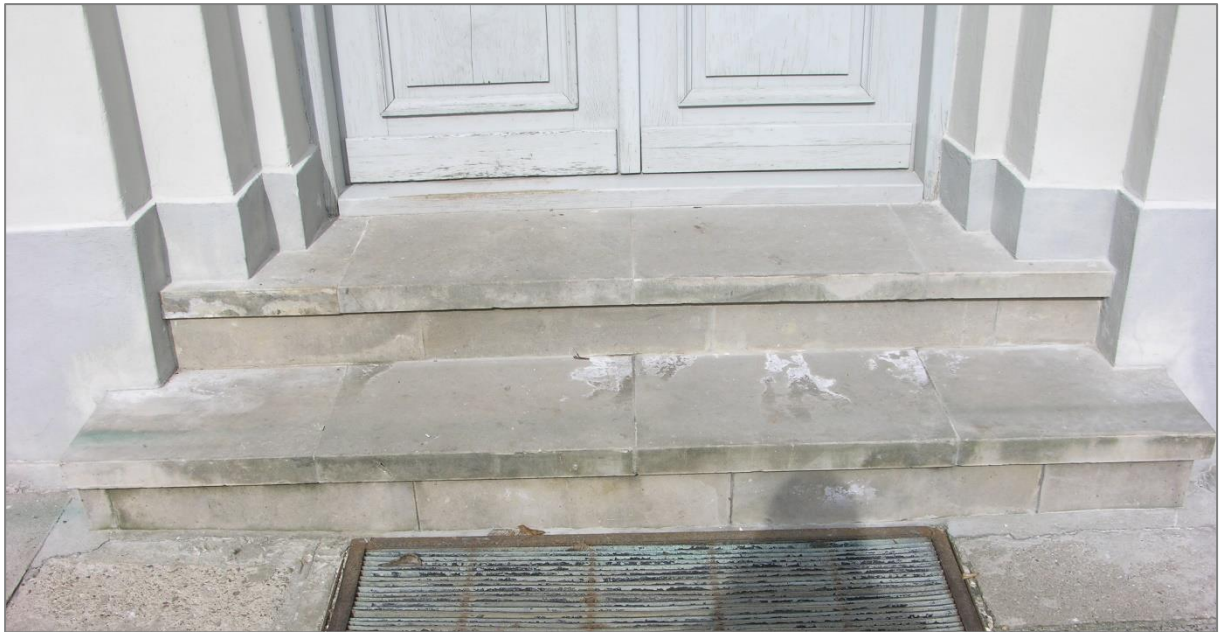
Schody kamienne od strony południowej z piaskowca, zachowane w dobrym stanie, brak ubytków, spoiny lokalnie wykruszone. Na powierzchni pierwszego stopnia widoczne przebarwienia: zielononiebieskie pochodzące od permanentnego nacieku miedzianej obróbki blacharskiej. W polu widzenia także zabielenia powstałe na skutek oddziaływania soli stosowanej w okresie zimowym do posypywania chodnika, fot. 16. Stopnie o powierzchniach szlifowanych, na podstopnicach pokryte obecnie glonami.

Fot. 16 Dawna Oberża, elewacja północna – widok schodów z piaskowca

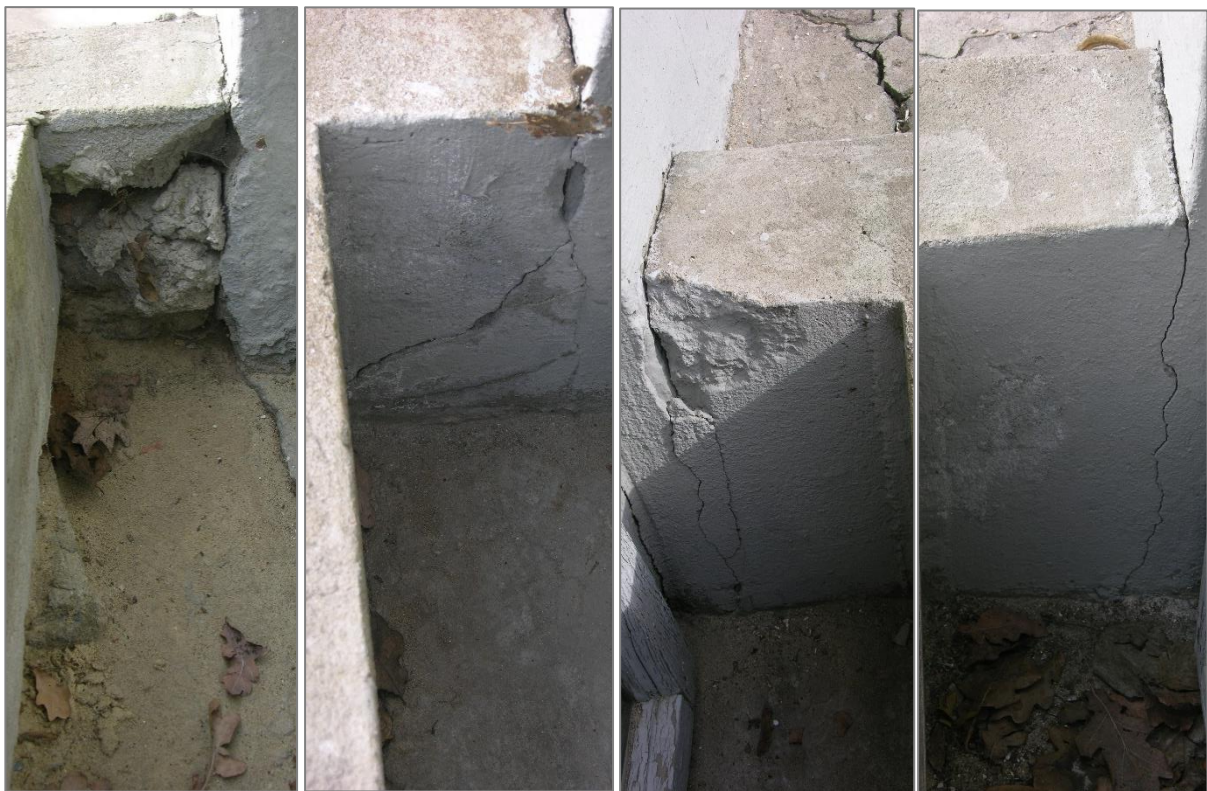
Na opaskach betonowych świetlików pojedyncze ubytki materiału głównie w narożnikach oraz od strony wewnętrznej, (od okien), na styku z murem pęknięcia fot. 17. Powierzchnia zabrudzona, pokryta mikroflorą.

Fot. 17. Dawna Oberża, przykłady pęknięć i ubytków materiału na styku opaski betonowej z elewacją budynku.

- Na styku z elewacją, od strony wewn. wykonać szczelinę dylatacyjną o szerokości ok. 0,5-1 cm oczyścić z luźnych elementów. Podłoże i ściany wewn. studzienki zagruntować preparatem krzemianującym o działaniu wgłębnym przeznaczonym do uszczelniania i renowacji. Następnie po jego lekkim wyschnięciu (podłoże staje się matowe) nałożyć pędzlem mineralną masę izolacyjną. W szczelinę wcisnąć elastyczny sznur, średnica sznura powinna być nieco większa od szerokości szczeliny dylatacyjnej tak, aby uniemożliwić jego przemieszczanie podczas nakładania masy uszczelniającej. Sznur starać się osadzić na jednakowej głębokości w stosunku do lica muru, dylatację zamaskować bezbarwnym uszczelniaczem dekarским o spoiwie kauczukowym. Przed wulkanizacją produktu na jego powierzchnię nanieść warstwę piasku kwarcowego. Powierzchnię studzienki pomalować farbą na bazie zolowo-krzemianowej. Poziome szczeliny (występują na kilku studzienkach) wypełnić elastyczną, dwuskładnikową, poliuretanową żywicą iniekcyjną.

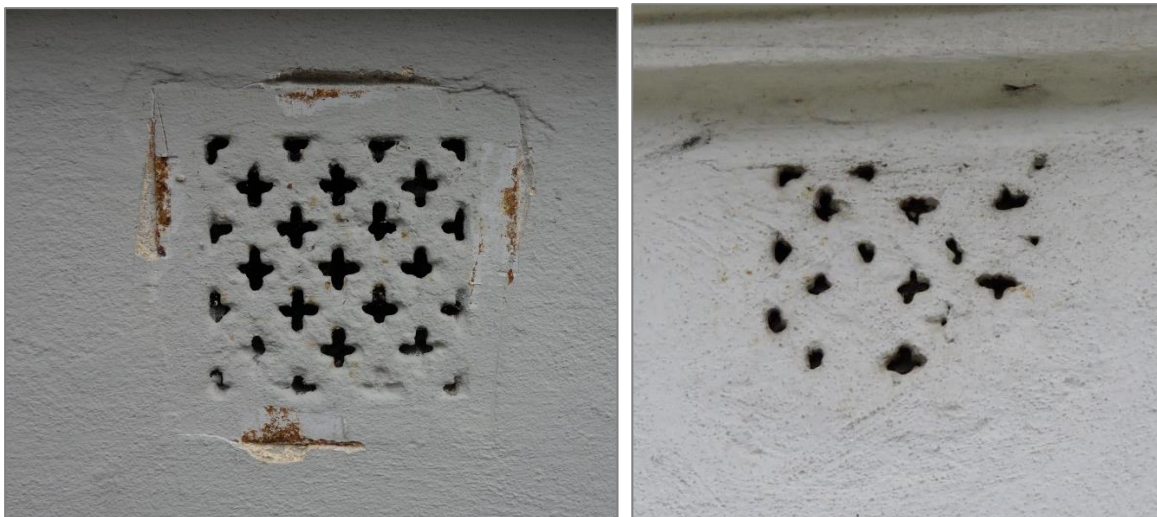
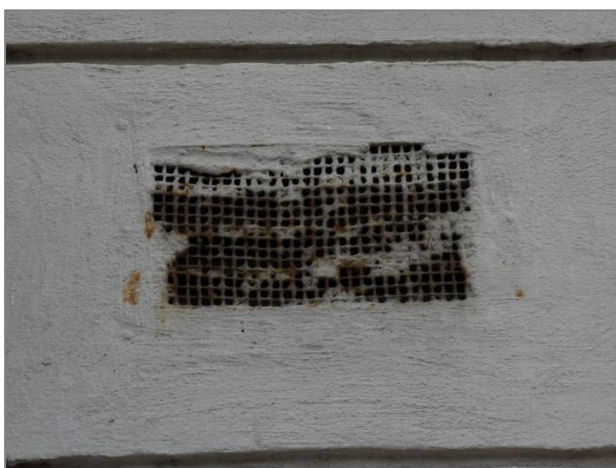
Metalowe, historyczne kratki wentylacyjne pokryte cienkowarstwową zaprawą, otwory cyrkulacyjne w kształcie krzyża o zaokrąglonych narożach, obecnie nieczytelne ze względu na nawarstwienia zapraw i farb, fot. 18. Niektóre z krutek ujawniają pod zaprawą nawarstwienia korozyjne metalu.

Fot. 18 Dawna Oberża – widok szczegółowy kratki wentylacyjnej pokrytej cienkowsarstwową wyprawą

Oczyszczenie detali metaloplastycznych z produktów korozji metodą strumieniowania ciśnieniowego przy pomocy drobnoziarnistych ścierniw (zalecany elektrokorund) i regulowanym ciśnieniu roboczym. Dobór kruszywa i ciśnienia na podstawie prób.

Po oczyszczeniu metal należy odpylić przy pomocy sprężonego powietrza i odtłuścić benzyną ekstrakcyjną a następnie bezzwłocznie zabezpieczyć za pomocą preparatów antykorozyjnych np.

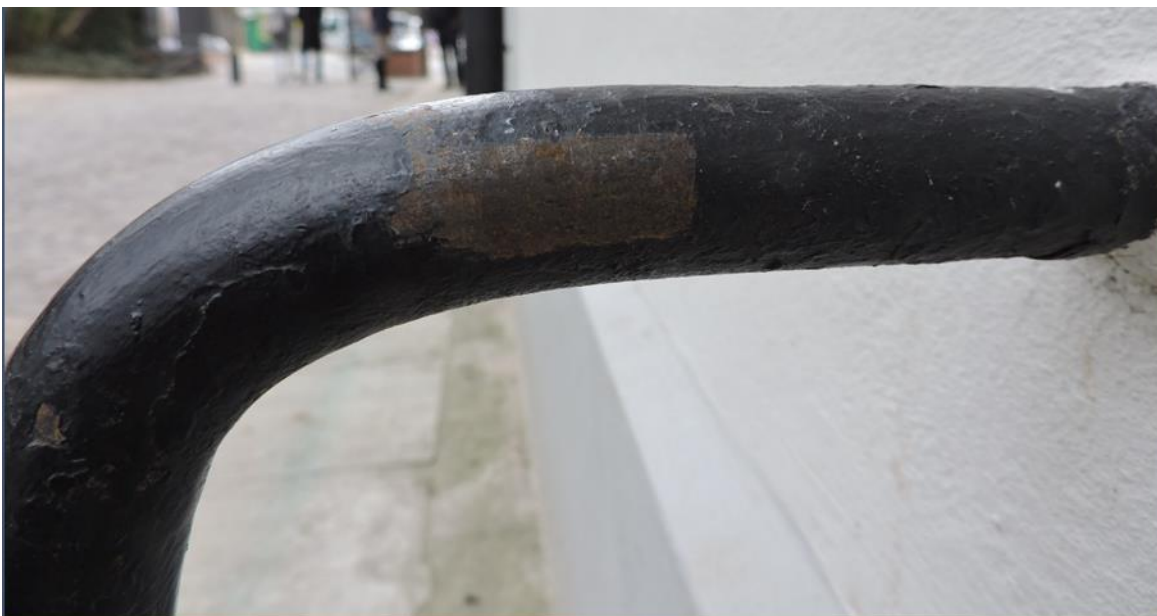
Żelazne pałaki zamocowane stabilnie, nie zauważono zniekształceń, wgniecień, wierzchnia farba lokalnie złuszczone, pod nią lokalnie widoczne produkty korozji, fot.19.

Fot. 19 Dawna Oberża, elewacja zachodnia – widok szczegółowy żelaznego drągu, pod wierzchnią farbą produkty korozji

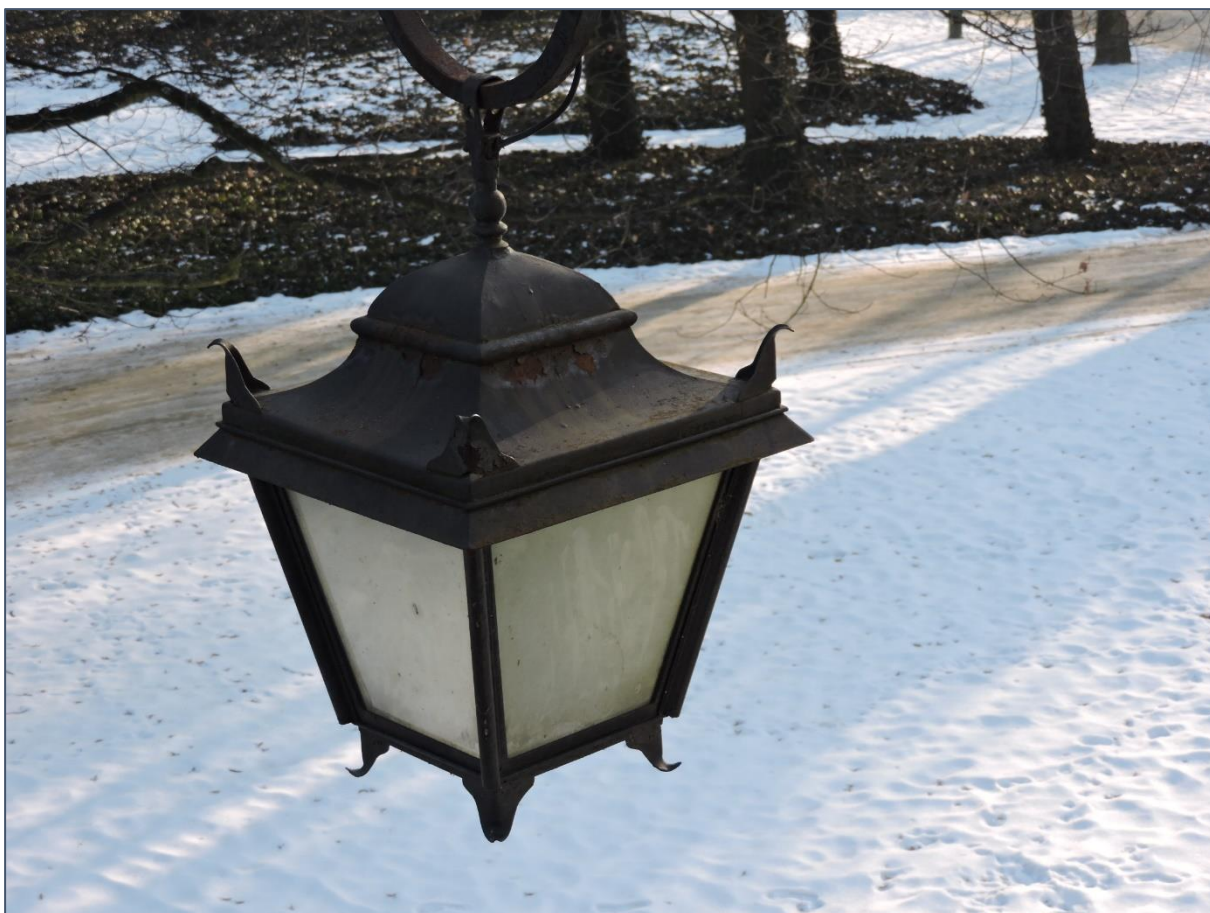
Metalowe latarnie: oszklenie kompletne, na górnych powierzchniach zaawansowana korozja, fot. 20.

Fot. 20 Dawna Oberża, narożnik południowo-wschodni - widok ogólny latarni.

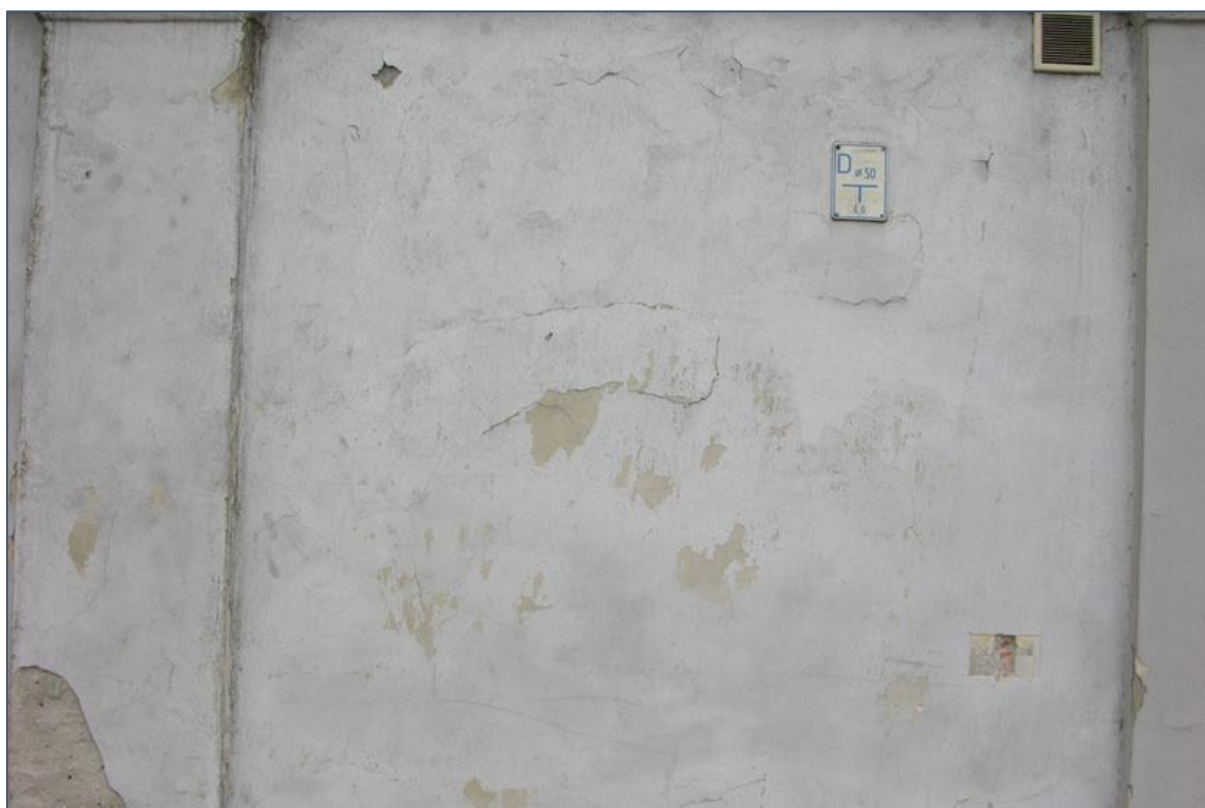
Mur ogrodzeniowy zróżnicowany pod względem stanu zachowania, w stanie awaryjnym jest mur północny, gdzie występują rozległe spęcherzenia i pęknięcia pomrozowe wyprawy tynkarskiej i wątku murów, strefa cokołowa zawilgocona, pokryta w ok. 90 % ciemnymi nawarstwieńcami, fot. 24 i 25 aktywnej mikroflory i martwicy biologicznej. Mur południowy i wschodni w lepszym stanie fot. 21-23 (w 2015 r. na tych odcinkach wykonano prace remontowe) widoczne miejscowo niewielkie odspojenia wyprawy tynkarskiej oraz pęknięcia w strefie cokołowej fot. 26 i 27, opaska betonowa wzdłuż muru oraz betonowa nakrywa pokryta warstwą mikroflory fot. 28. Ponadto obdasznice betonowe na przęsłach i nakrywach słupków sporyzowane, głęboko przerośnięte aktywną mikroflorą oraz spękane i wykazujące ubytki formy o zróżnicowanych gabarytach fot 29 i 30.

Fot. 25 Dawna Oberża, mur ogrodzeniowy północny – widok pęknięć wyprawy tynkarskiej

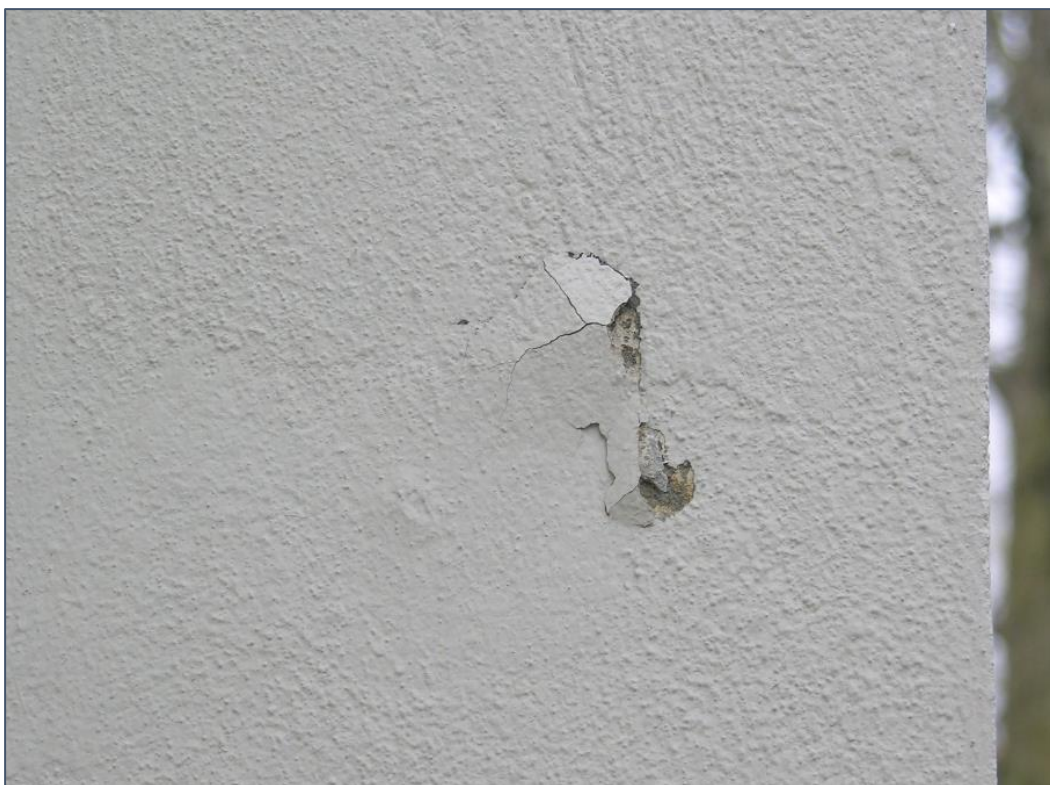
Fot. 26 Dawna Oberża, mur ogrodzeniowy wschodni – widok pęknięć wyprawy tynkarskiej

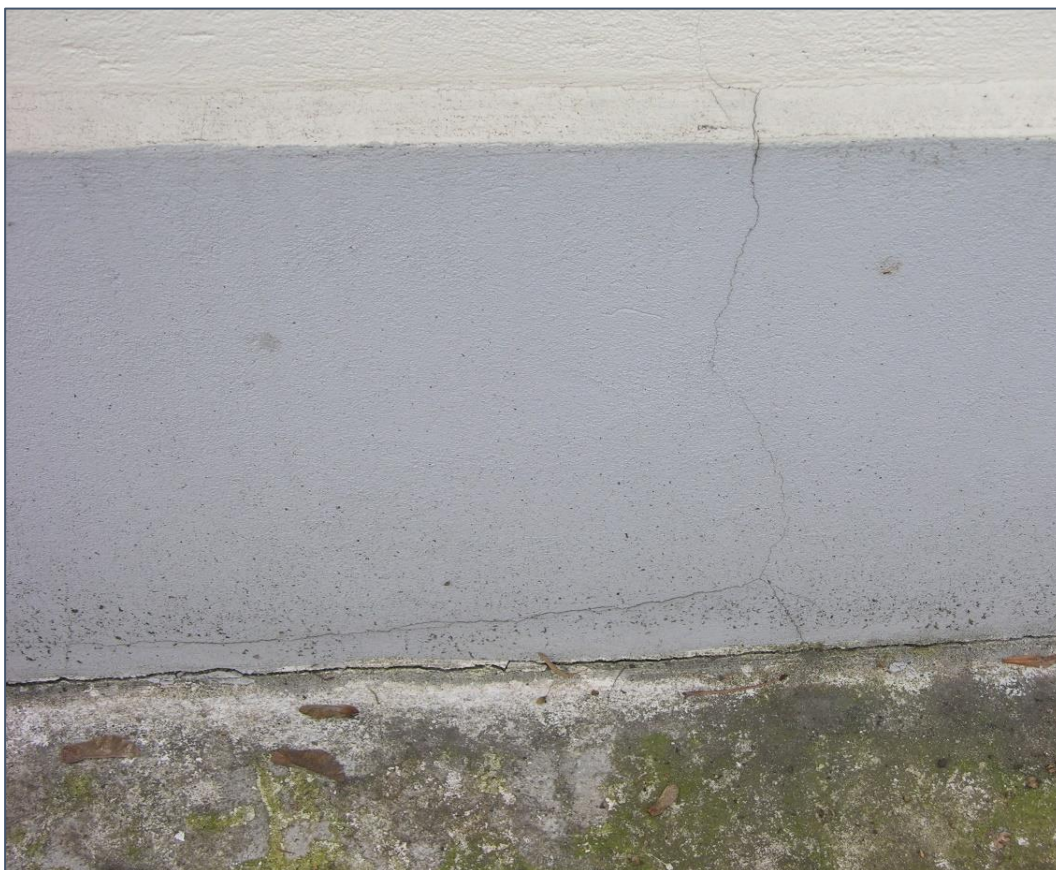
Fot. 27 Dawna Oberża, mur ogrodzeniowy wschodni – widok pęknięć wyprawy tynkarskiej w strefie cokołu

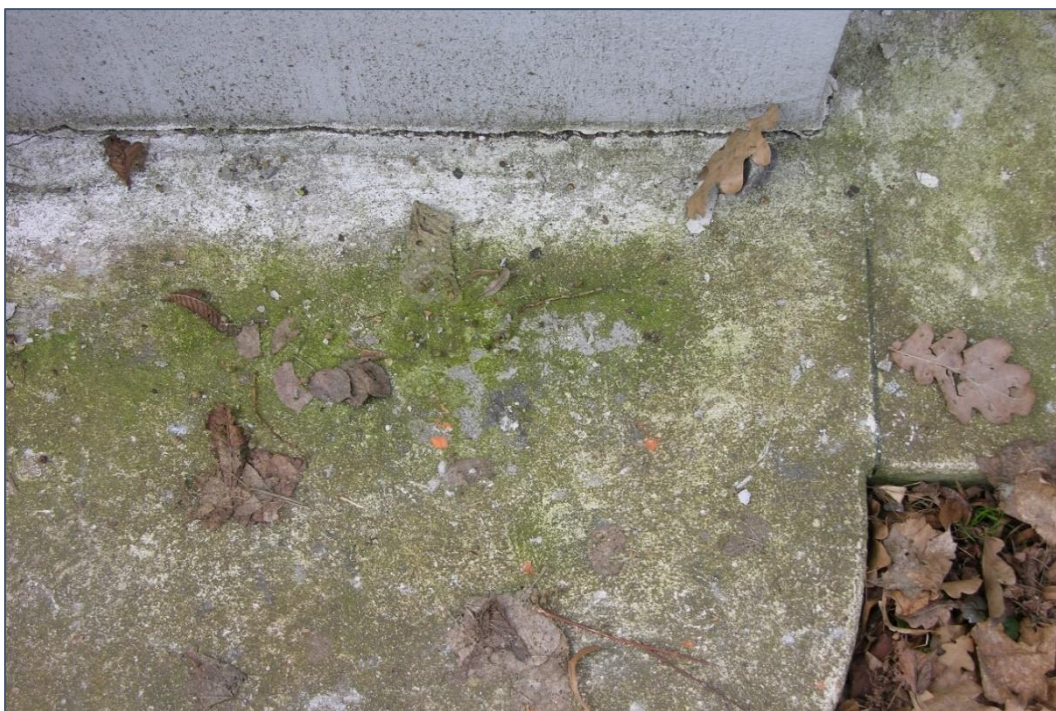
Fot. 28 Dawna Oberża, mur ogrodzeniowy wschodni – widok nawarstwień mikroflory na opasce betonowej przy murze ogrodzeniowym

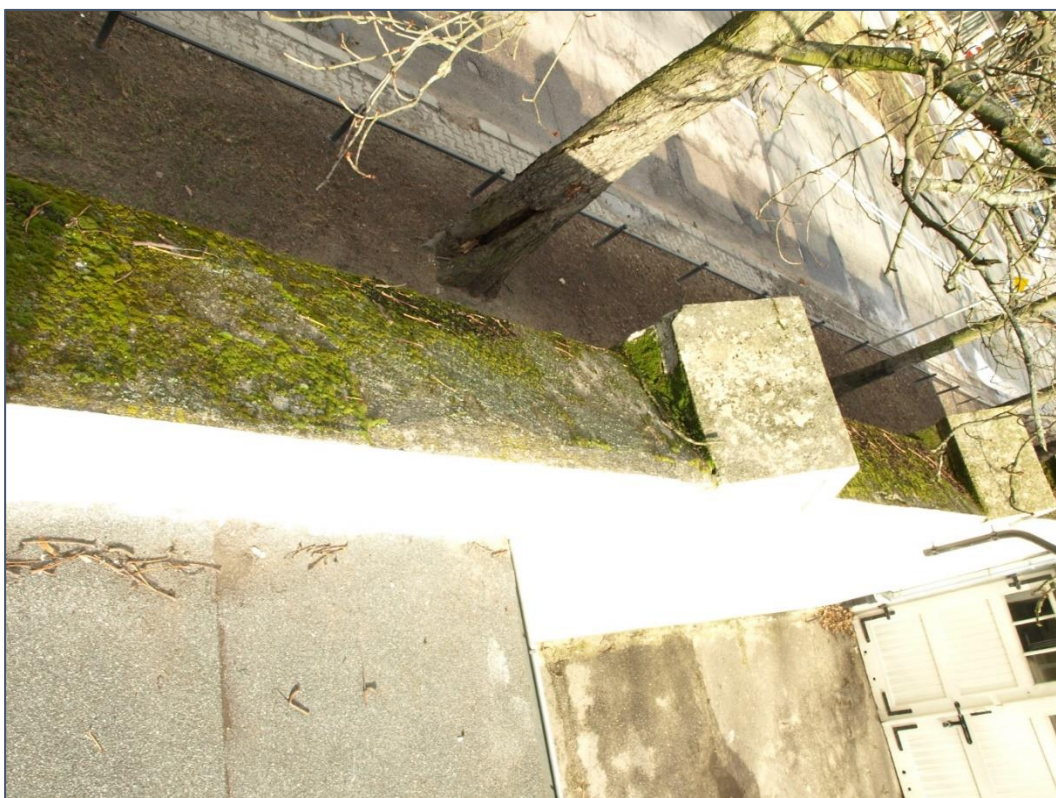
- **nakrywy betonowe** murowanego ogrodzenia wykonane są z betonu o wilgotności wynoszącej 9,2-10,6 % (wg normy PN-88/B-06250 w zakresie nasiąkliwości betonów narażonych na działanie czynników atmosferycznych nasiąkliwość nie może przekraczać 5%).¹⁷

Fot. 29 Dawna Oberża, mur ogrodzeniowy północny – widok nakrywy betonowej pokrytej nawarstwieniami mikroflory

- Oczyszczyć metodą suchego strumieniowania pod niskim ciśnieniem i przy użyciu ścierniw mineralnych doczyścić ręcznie jeżeli jest taka konieczność. Usunąć odspojone, popękane fragmenty występujące od wewnątrz.
- Zdezynfekować powierzchnię przy użyciu kompozycji algicydów, herbicydów i fungicydów preparatami jak wyżej.
- Ubytki od strony zewnętrznej uzupełnić przy użyciu gotowej zaprawy przeznaczonej do betonu, o parametrach:

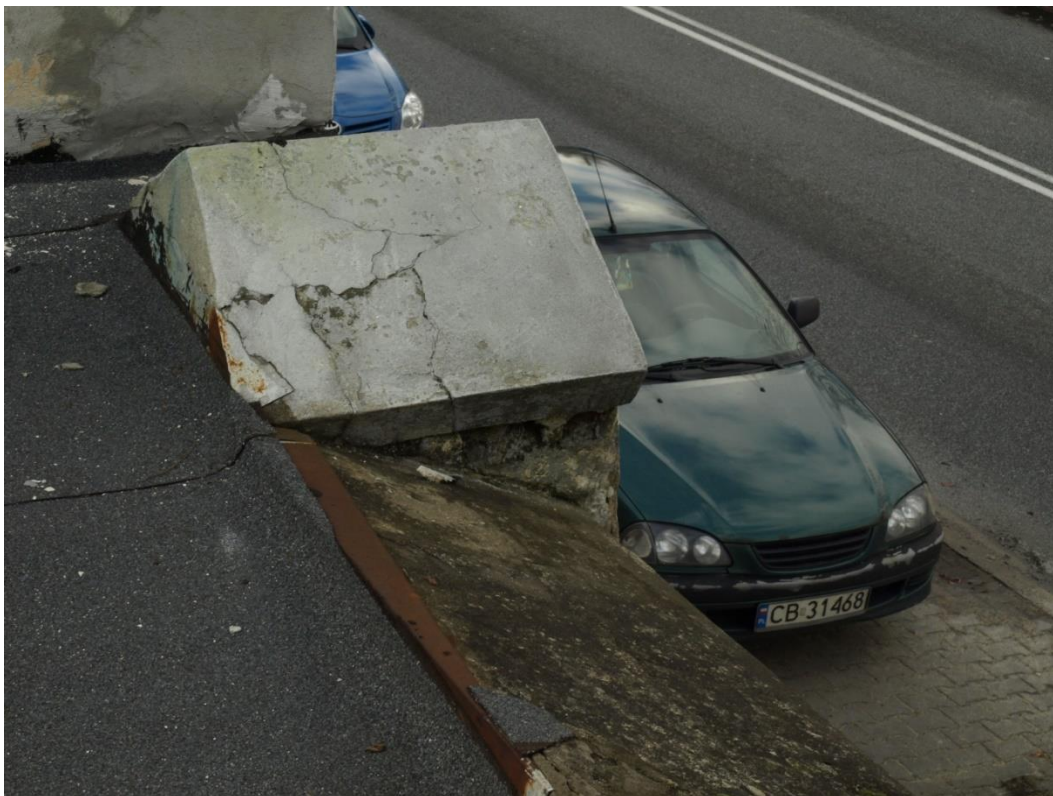
- wytrzymałość ww. nakrywy na podstawie badań określono jako średnią, klasa C-7(próbka nr 1) i C-5 (próbka nr 2)¹⁸.

Fot. 30 Dawna Oberża, mur ogrodzeniowy północny – widok popękanej nakrywy betonowej słupa.

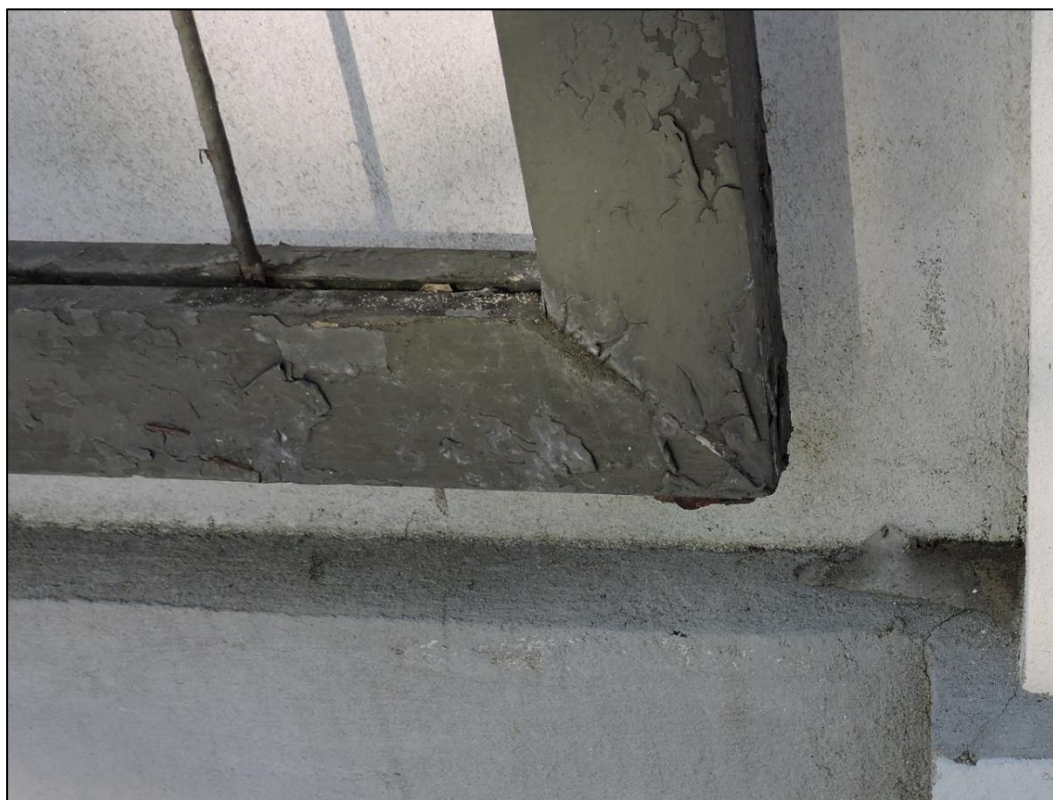
Fot. 31 Dawna Oberża, mur ogrodzeniowy południowy, - fragment metalowej kraty na pnącze, widok złuszczonej farby
