**PKZLAB SC**

**WYNIKI BADAŃ ZAPRAW Z MONOCHROMIĄ  
Z DAWNEJ OBERŻY W ŁAZIENKACH KRÓLEW-  
SKICH PRZY ul. SZWOLEŻERÓW 9 W WARSZAWIE**

Toruń 2017

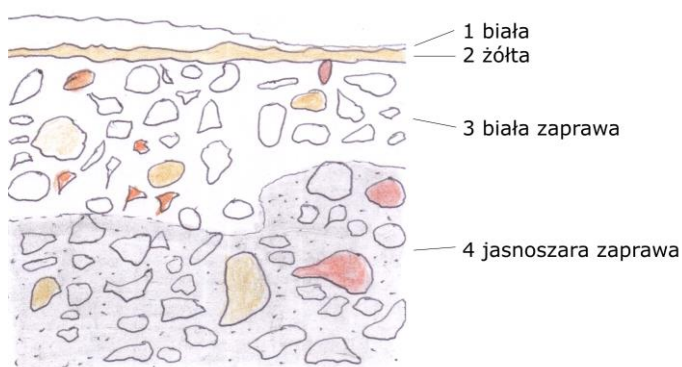
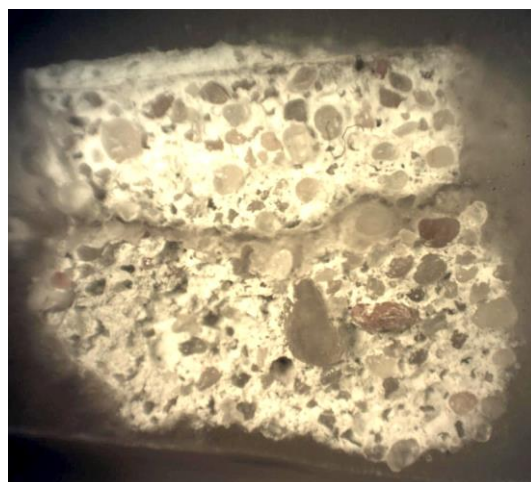
Próbka 1 pobrana z gzymsu kordonowego składa się z dwu warstw zapraw: spodniej, jasnoszarej (4) i wierzchniej (3) białej. Bezpośrednio na białej zaprawie znajduje się cienka warstwa żółta (2) przykryta białą (1).

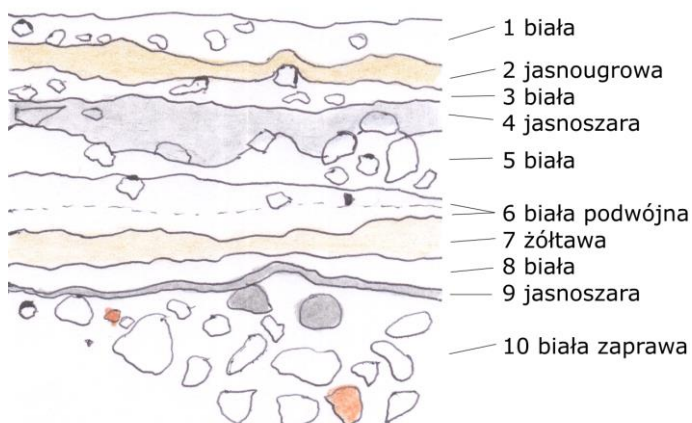
Próbka 2

W próbce 2 na powierzchni białej zaprawy (10) widoczna jest cienka, jasnoszara warstwa (9), pokryta kolejną warstwą pobiałą (8) z żółtawą warstwą malarską na powierzchni (7). Na niej leży podwójna pobiała (6) z kilkoma warstwami (3-5) zawierającymi nieliczne ziarna piasku. Warstwa barwna w kolorze jasnougrowym (2) przykryta jest białą przecierką (1).

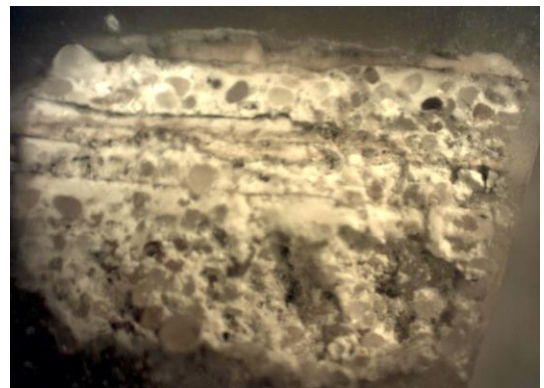
Próbka 5

Tynk stanowiący podłoże dla warstw malarskich w próbce 5 jest biały (12), z białą warstwą wyrównującą na powierzchni (11). Na niej znajduje się cienka warstwa szara (10) pochodząca prawdopodobnie z zanieczyszczeń, na które nałożono białą przecierkę (9) z dwoma warstwami żółtawymi na powierzchni (7 i 8). Na nich leży pobiała (6) z czarną warstwą zanieczyszczeń (5) pokryta białą przecierką (4). Na przekroju widoczna na niej jest warstwa szarawa (1) rozwarstwiona na dwie części. Obserwując próbkę pod mikroskopem znaleziono warstwę jasnougrową pokrytą zanieczyszczeniami, położoną pomiędzy białą przecierką (4) a warstwą szarawą.

Próbki tynków 4 i 5 (opaska okienna, na rysunku warstwa 12) oraz próbki 9 (portal, na rysunku warstwa 5) to zaprawy wapienne o skąym spoiwie, z dobrze wyselekcjonowanym kruszywem piaskowym pochodzenia rzecznego, w skład którego wchodzi ziarna kwarcu, minerały pochodzenia wietrzeniowego, rozdrobniona ceramika. W próbce 5 wyróżniono obecność węgla drzewnego, nadającego nieco ciemniejszy odcień zaprawie. Masowy skład zapraw wynosi od 1:4,5 do 1:7. Są to materiały słabe, kruche, o wysokiej nasiąkliwości w wodzie, wynoszącej 13-15%.

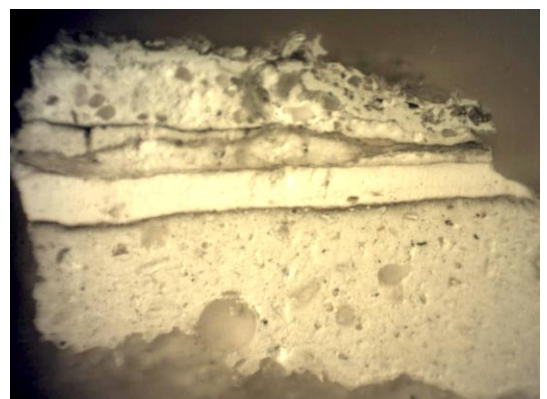
W próbce 7, w partiach najwcześniejszych przeplatają się warstwy jasnoszare i białe (5-8). Ostatnia z nich pokryta jest zanieczyszczeniami (4). Na nich leży szarawa przecierka (3) z warstwą (2), w której mieszanina bieli i czerni nadaje szarawy odcień podobny do zabarwienia warstwy 1.

Próbka 7 (analizowano warstwę 8 na rysunku) jest materiałem wykonanym na spoiwie gipsowym, z niewielkim dodatkiem wapna. Z wrzącego HCl wydzielono węgiel drzewny, niewielką ilość kruszywa kwarcowego i okruchów ceramicznych (masowo około 2%). Zaprawa jest bardzo mocna o nasiąkliwości 30%.

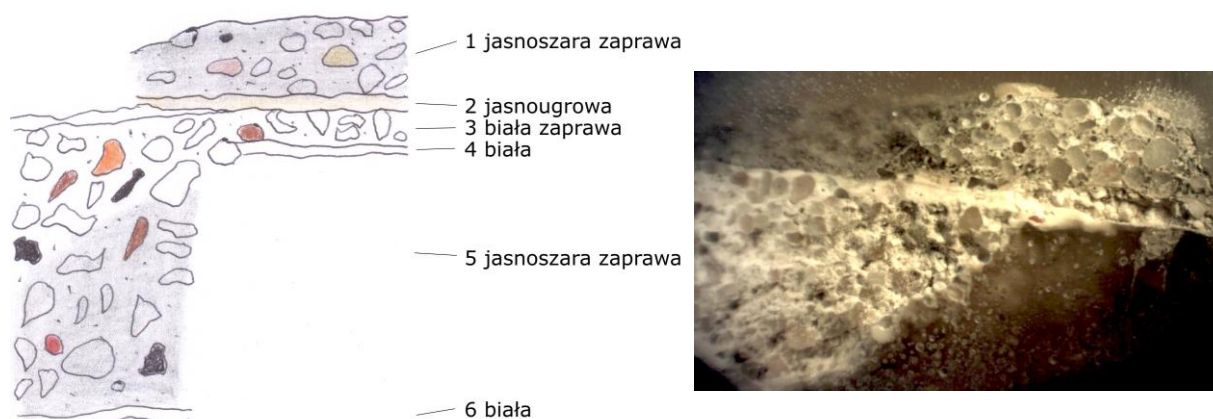
Próbka 9

W próbce 9 pod jasnoszarą, kruchą zaprawą (5) widoczne są resztki warstwy białej (6). Warstwa biała (4) leży także na powierzchni zaprawy. Na niej znajduje się biała przecierka (3) z jasnougrową warstwą na powierzchni (2). Całość opracowano ciekłą warstwą jasnoszarej zaprawy (1) o drobnej granulacji kruszywa.
